Biuletyn Techniczny

Numer:	OSB11-06-082
Data:	02/02/2012
Rewizja:	00

Dudniący hałas z okolic zawieszenia

RM 2010/2011 Spark NG (M300)

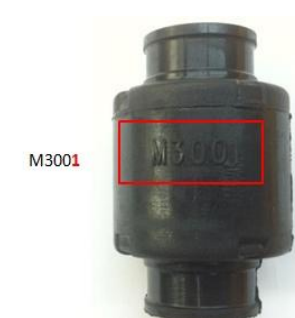
M3001

Numer części	Prawa półoś	Oznaczenie identyfikacyjne
Stara półoś (tłumik 300 Hz)	95226871 (JM4)

M300
Nowa półoś (tłumik 98 Hz)	95157493 (JM4)

Auta sprzedane – Wymienić prawą półoś na zmodyfikowaną. Procedura wymiany znajduje się w Podręczniku Serwisowym TIS.
